## 贵州耀辉矿业发展有限公司桐梓县木瓜镇 万顺煤矿“2·22”瓦斯窒息事故调查报告

2019年2月22日18时10分许，贵州耀辉矿业发展有限公司桐梓县木瓜镇万顺煤矿（以下简称万顺煤矿）发生一起瓦斯窒息事故，造成2人死亡，直接经济损失295.97万元。

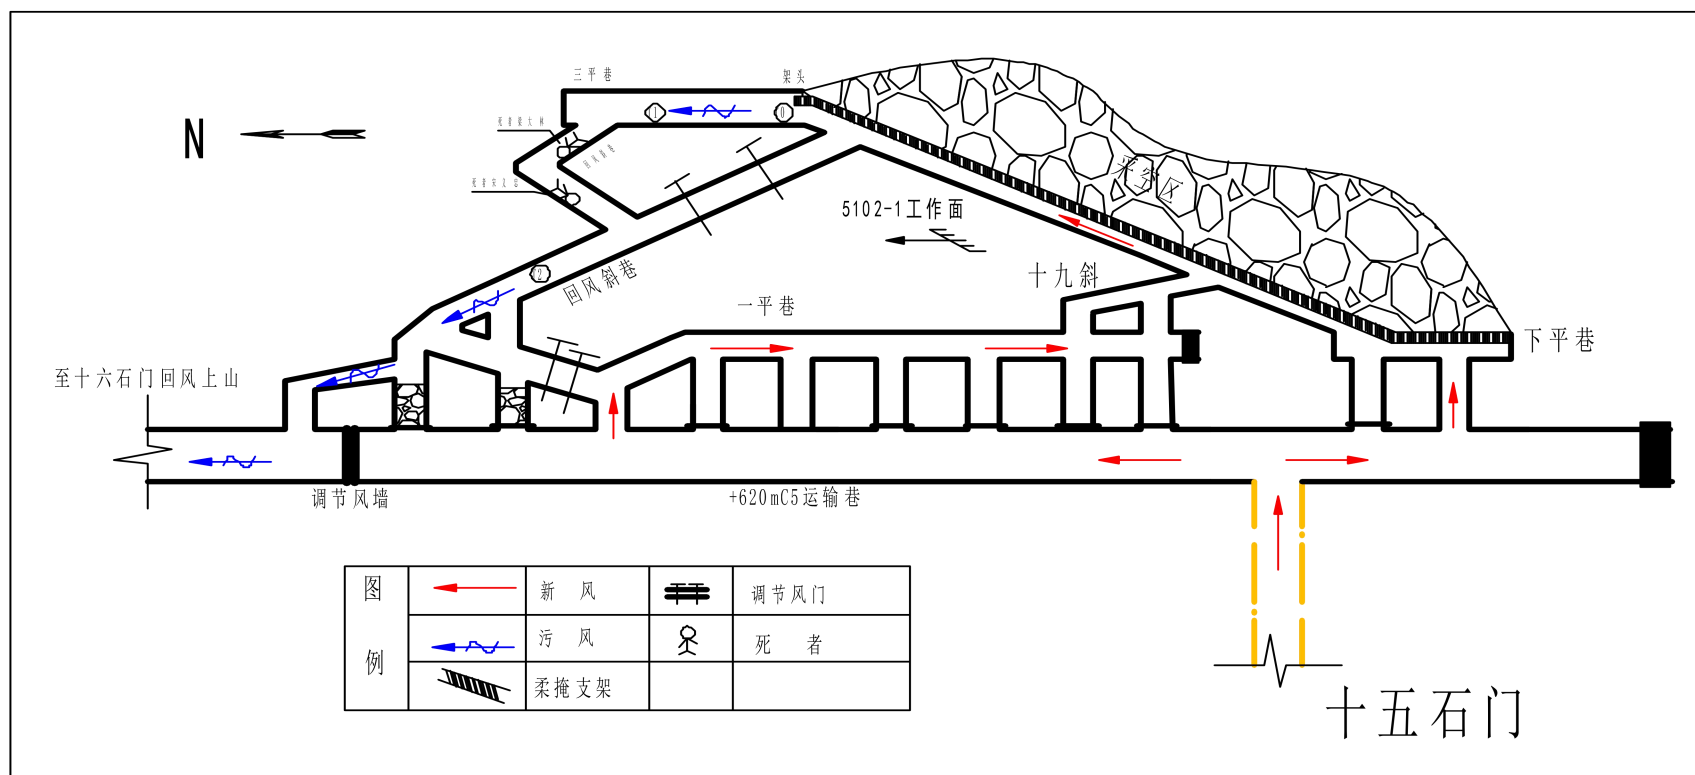
万顺煤矿“2.22”瓦斯窒息事故现场立面示意图

2 月 23 日遵义市应急救援大队松坎小队对事故现场勘察情况：5102-1 采煤工作面内支护材料为多边形掩护支架，回风巷及回风斜巷采用 9#工字钢梯形棚支护，支架无位移，巷道完好，无煤矸堆积情况；采煤工作面回风巷有 18m 在用巷道净高 1.4m，宽 1.4m；采煤工作面伪倾斜柔性掩护支架架头未按规定超前，上隅角未埋设抽放管路抽放采空区瓦斯；采煤工作面风流方向稳定正常，配风量 202m<sup>3</sup>/min，现场实测工作面瓦斯浓度 0.15%，5102-1 采煤工作面瓦斯传感器安设位置符合要求；采煤工作面内除了本安型的监控传感器外，无其它电气设备。事故点位于 5102-1 采煤工作面回风巷平巷段往下约 3m 处。

5102-1 采面因矿山压力影响，采面采空区顶板活动，采空区异常涌出的高浓度甲烷等有害气体造成 2 人窒息死亡。
